Restauration de la croix de Provence

La croix de Provence a retrouvé une jeunesse !

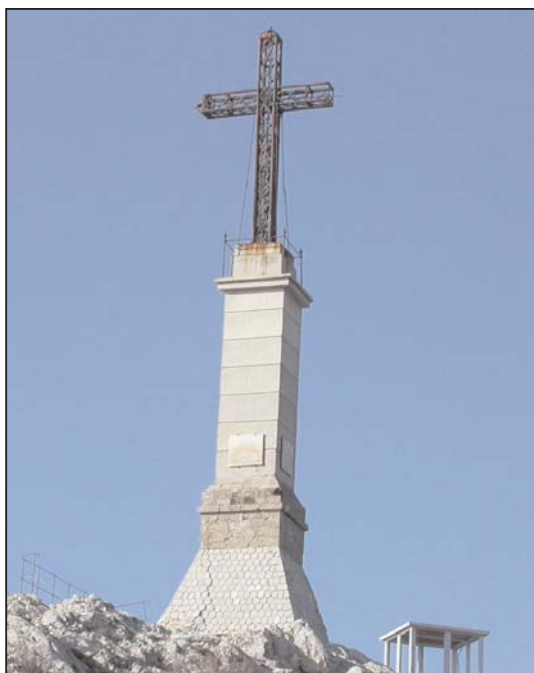
La mise à nu du socle historique avait permis de découvrir des fissurations anciennes et importantes qui remonteraient au tremblement de terre de 1909 à Lambesc. On s'est même demandé si la mise en place du parement pyramidal, qui datait des environs de 1910, n'en est pas une conséquence. En effet, si le sol rocheux est franc et uniforme sous la plus grande partie de la surface du socle, sous les deux angles Sud, il est plus irrégulier et aurait pu causer des désordres lors de la secousse sismique. Lors du traitement du sous-bassement, une attention toute particulière a donc été portée à cette zone. De façon à réasseoir l'ensemble, une reprise en sous-œuvre en béton a été mise en place.

La croix avant travaux

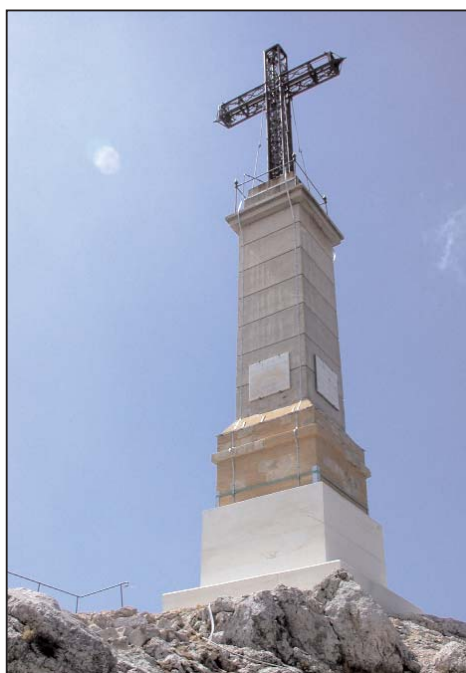
La croix après travaux

Elle a été entièrement vérifiée, les pièces métalliques enduites d'un vernis gras antirouille incolore, la mise à la terre effectuée au moyen de feuillards en zinc descendant sur chaque face. Ils assureront la connexion des parties métalliques hautes (la croix), intermédiaires (couvertines de protection des corniches) et intérieures (ferraillages du béton armé) avec le sol.

Sous la croix, haubanée pour parer à toute éventualité la concernant, la partie trapézoïdale a été démontée en deux temps. La face Est puis la face Ouest du tronc pyramidal ont été détruites, des trous en biais ont été percés dans le socle et du coulis de ciment ultrafluide injecté jusqu'à débordement autant de fois que nécessaire. Là, heureuse surprise ! Suite aux diverses auscultations, on s'attendait à injecter près de 5 m³ de ciment, et un seul a été nécessaire. Le parement de la partie basse du socle a été effectué en béton tout en gardant l'apparence du calcaire local.

les pierres fendues ont été remplacées par d'autres, issues de Vers, une carrière proche du Pont du Gard et dissimulé au sein d'une gorge interne les pierres de substitution, un cerclage en fibre de carbone vient éviter l'éclatement du parement. Ce matériau présente le double avantage d'offrir, à section équivalente, des performances supérieures au métal et de ne subir aucune corrosion.

Pour ce faire ici un seul moyen, la mise à la terre de tous les éléments métalliques qu'ils soient invisibles en interne ou apparents en externe. A chacun des quatre angles de la base du monument, un puits de 5 mètres de profondeur a été percé dans le rocher. Chaque forage accueille une barre d'acier inoxydable reliée en surface à chacune des 4 descentes métalliques de mise à la terre, assurant la connexion de tout conducteur éventuel. Les trous seront enfin remplis d'un composé ionisé destiné à abaisser la résistance électrique de l'ensemble, principale cause des désordres violents subis par l'édifice.
